Çatıdaki Görünmeyen Tehlike (İzoleli Sandviç Paneller ve Yangın Riski)

Allianz

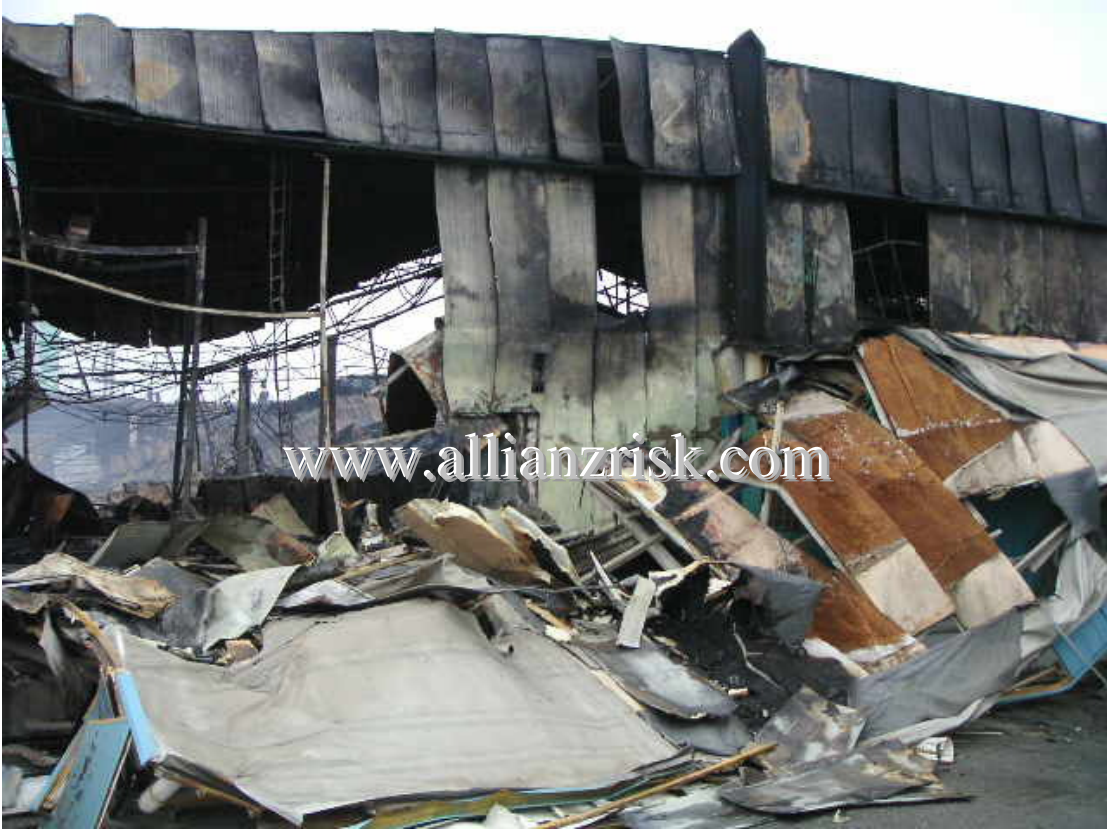
Resim 1: Bir beyazışya deposunda yaşanan büyük bir yangın sonrasında deforme olmuş poliüretan izoleli sandviç paneller

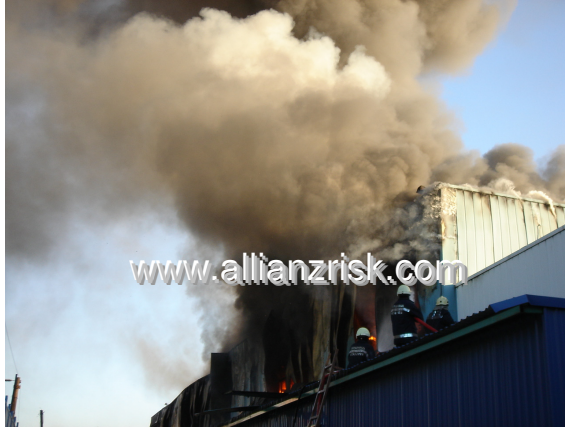
Resim 2: PU izoleli sandviç panellerin yanarken görüntüsü

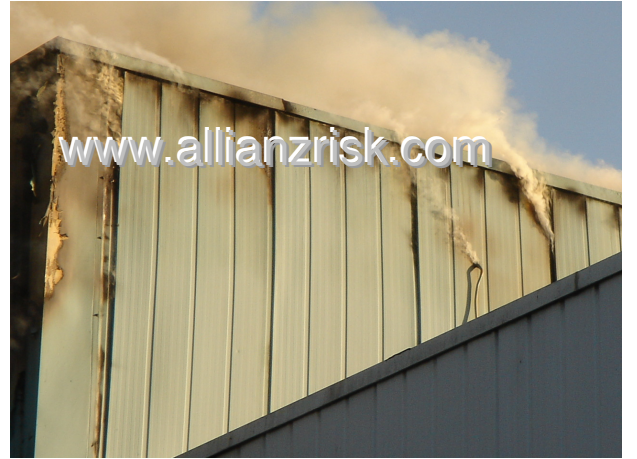
Resim 3: PU izoleli sandviç panellerin içten içe yanış anı

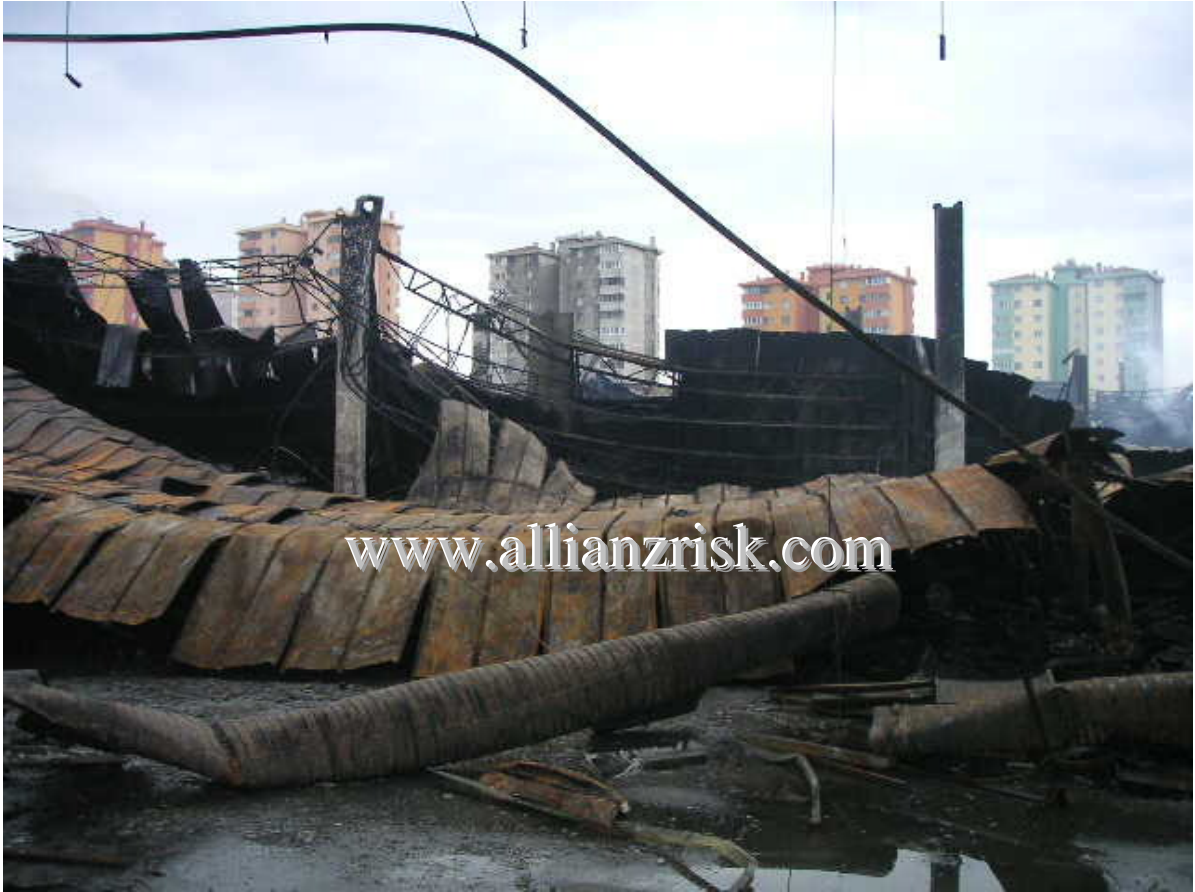
Resim 1: Bir beyaz eşyadeposunda yaşan büyük bir yangın sonrasında deforme olmuş poliüretan izoleli sandviç paneller
